| ESCALAS | | Planimetría | 1:500 | REFERENCIAS: | | | DIRECCIÓN PROVINCIAL DE VIALIDAD MENDOZA | PLANO 15 de 21 |
| preparó | Est. y Proy. DPV MENDOZA | | | Andrés Cannistraci | Ing. Omar Valdivia | Ing. José Luis Expósito | Administrador Arq. Oscar Sandes | Departamento: CAPITAL – GUAYMALLÉN – LAS HERAS DETALLE DETERIOROS Y REPARACIÓN DE LOSAS |

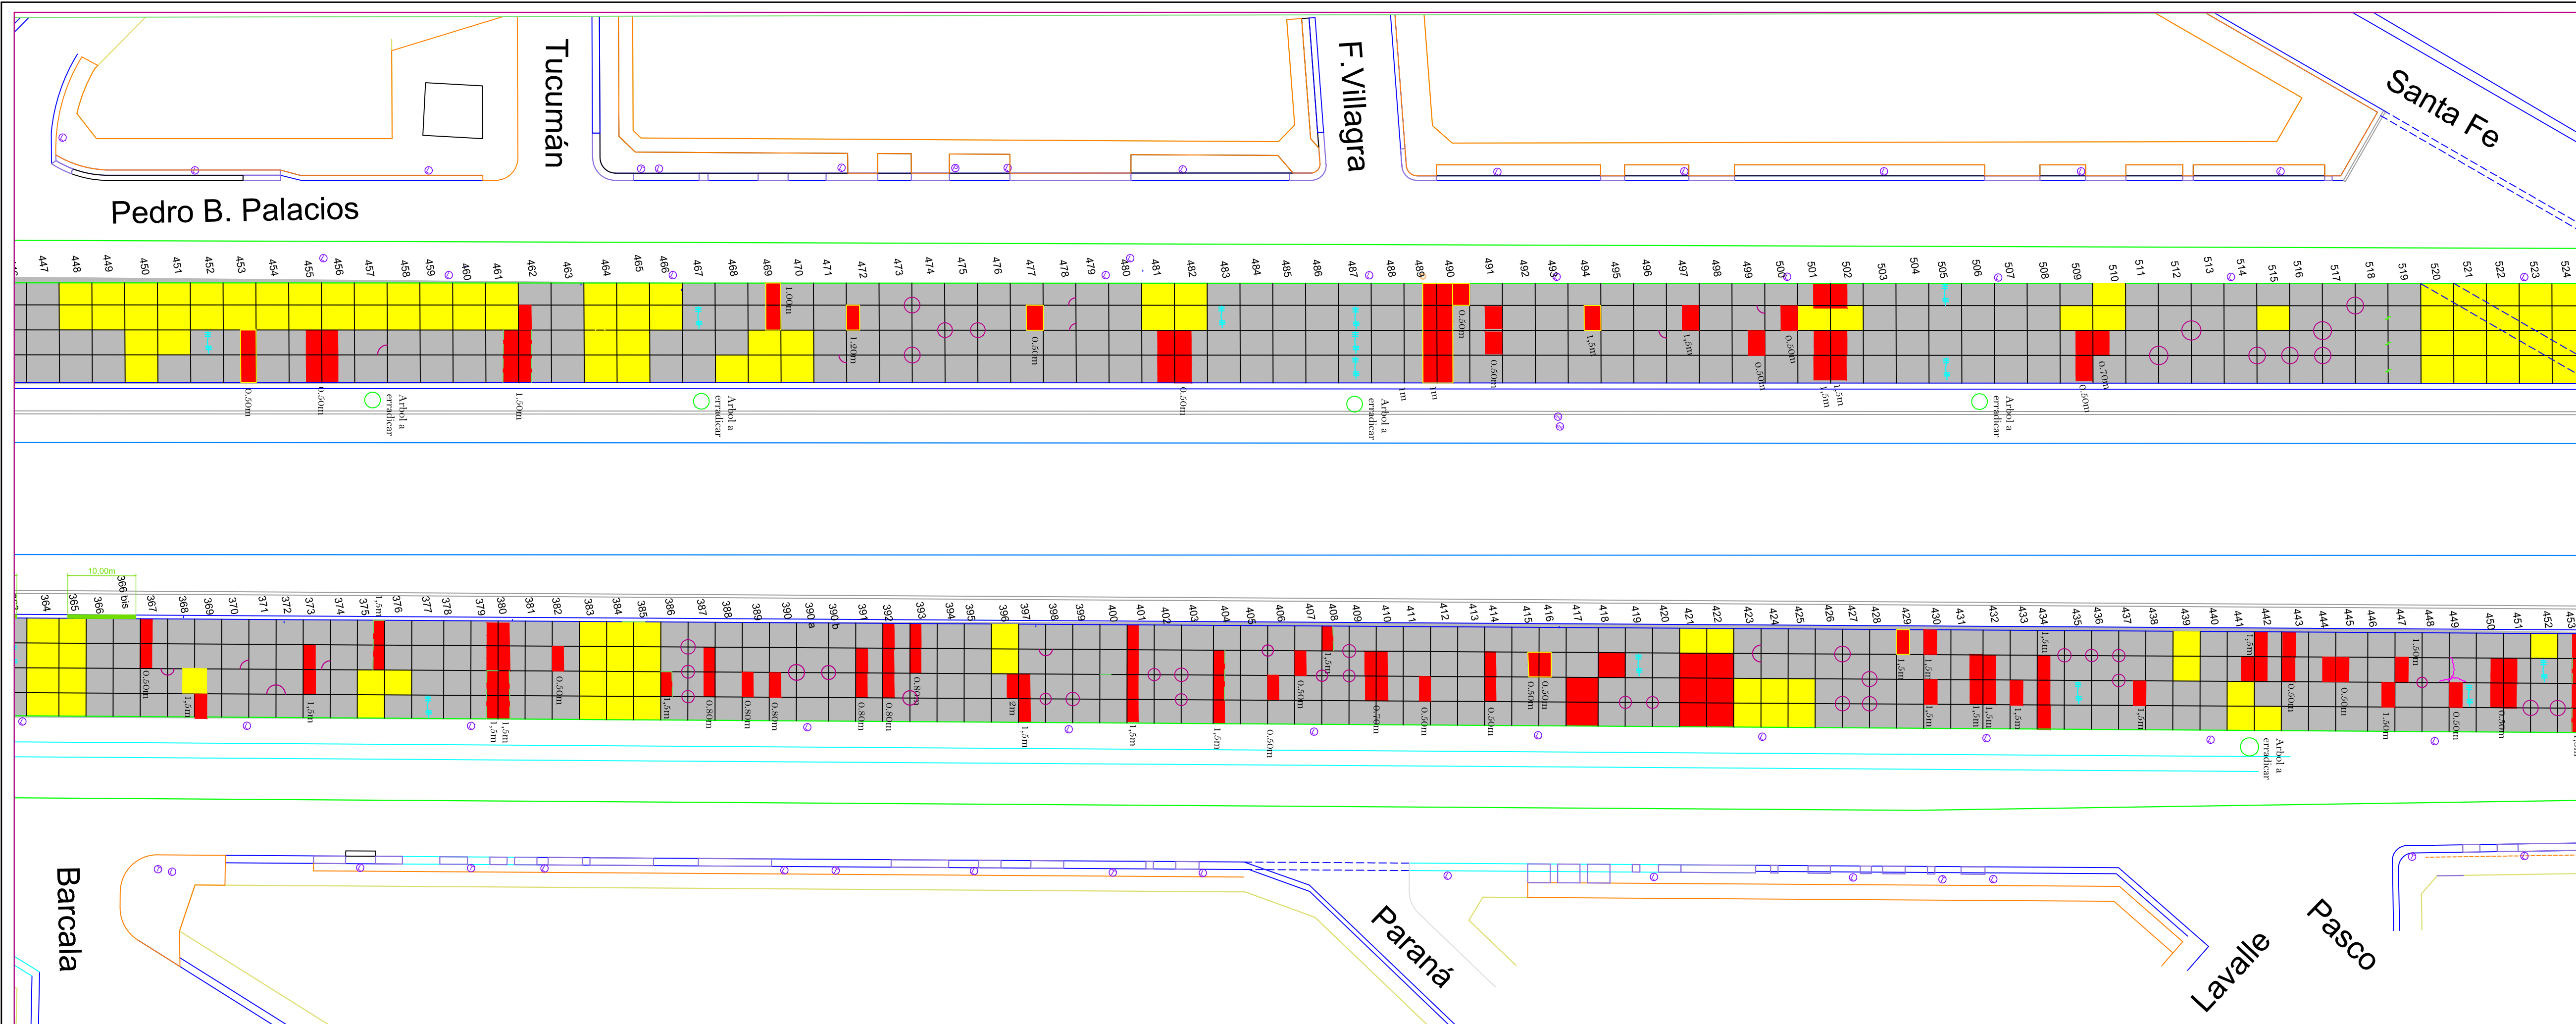
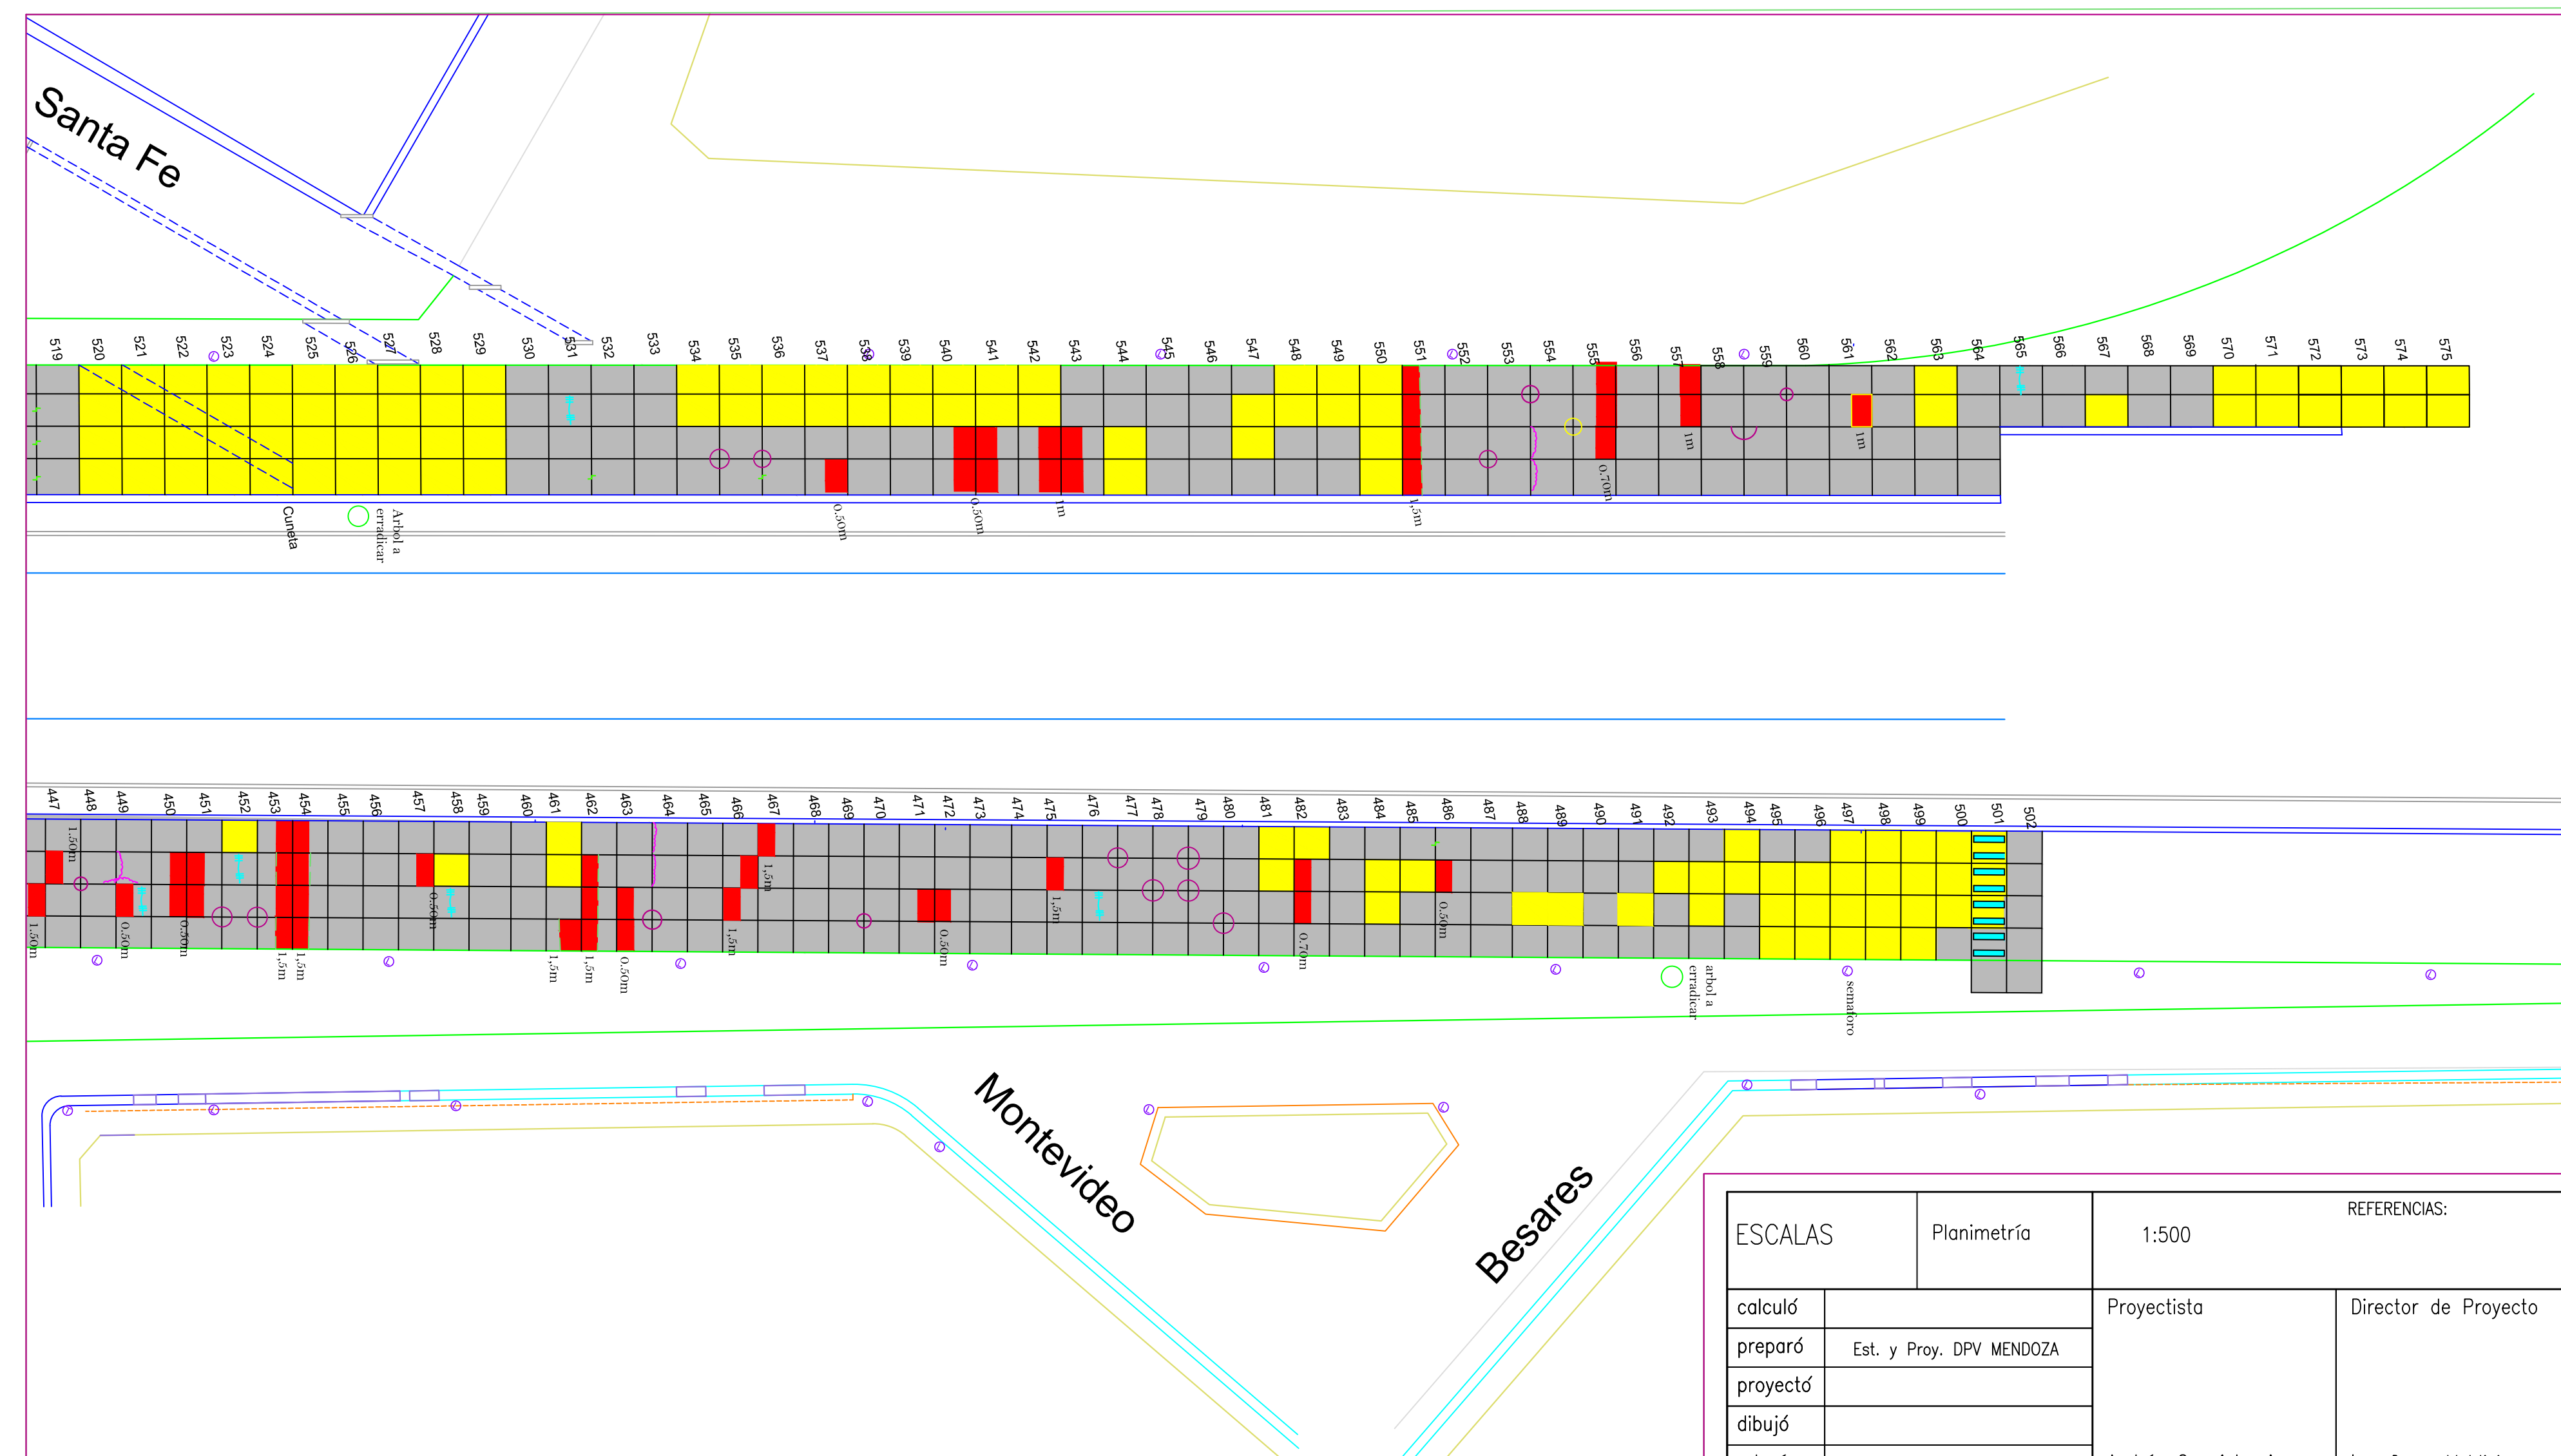
- REPARACION EN PROFUNDIDAD TOTAL DE LOSAS
- DEMOLICION Y SUSTITUCION DE LOSA COMPLETA
- DEMOLICIÓN Y CONSTRUCCIÓN DE CUNETAS
- EJECUCIÓN DE COSTURA CRUZADA EN FISURAS LONGITUDINALES
- EJECUCIÓN DE REINSERCIÓN DE PASADORES EN FISURAS TRANSVERSALES
- RESELLADO DE JUNTAS EN DESPOSTILLAMIENTO
- REPARACIÓN DE FISURAS MENORES EN ESQUINAS CON ASFALTO MODIFICADO
